# 基于“高分十”的金沙江滑坡灾情监测 与应用前景分析

**摘要:**基于“高分十”,探索以“高分十地质灾害”模式对10·11与11·3金沙江滑坡灾害开展灾情应急分析,利用灾害前后的高分遥感影像解译了滑坡灾害的基本灾情信息,分析了灾害前后孕灾及变形蠕动特征,对灾后白格堰塞湖及周边开展了隐患灾害排查,查明了堰塞湖两岸存在疑似裂缝与次生滑坡隐患点,开展了二次滑坡灾后灾区道路通达性分析。结果表明,“高分十”模式对类似金沙江滑坡等山区自然灾害巡排查、灾情跟踪监测及灾后应急抢险道路优选具有较大的应用前景。

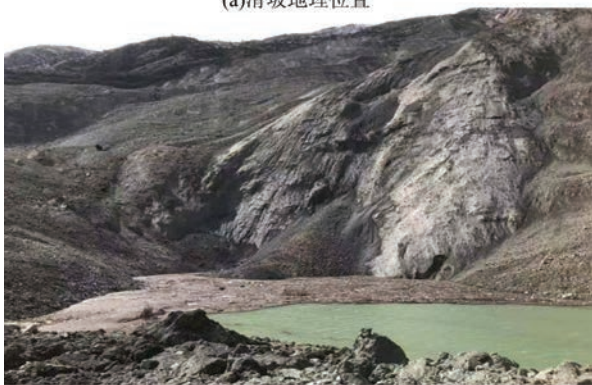
(b)滑坡灾害现场照片

地质构造条件复杂<sup>[6-7]</sup>,滑坡顶部高程高、坡度大,为典型的高位山体滑坡灾害。本次滑坡为巨型山体崩落诱发的大型滑坡灾害,滑坡体在重力作用下高速向下运动,运动中解体并形成碎屑物质流,最终堆积体堵江断流,形成大型堰塞湖<sup>[6-8]</sup>。滑坡灾害现场如图 1(b)所示。

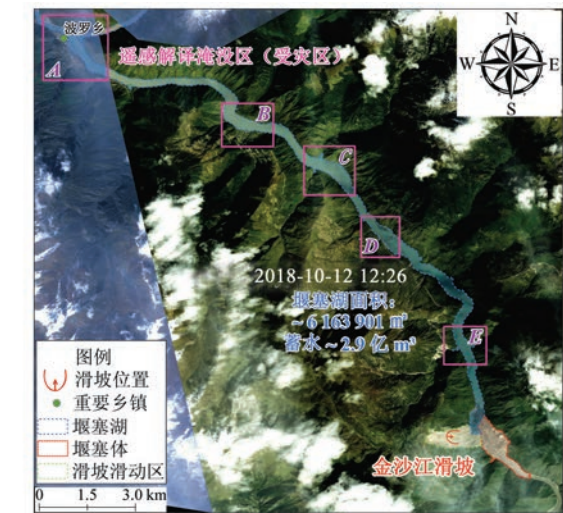
图 8 金沙江首次滑坡淹没区分析  
Fig. 8 Analysis of the Inundated Area of the First Jinsha River Landslide

本次共解译出 5 处淹没区(受灾区),受灾对象主要为区内房屋、耕地、桥梁及公路等(见图 8 及表 2)。这为应急管理部门及时掌握淹没受灾情况、制定应急抢险预案与调拨应急救援物资提供了重要的决策支持数据。

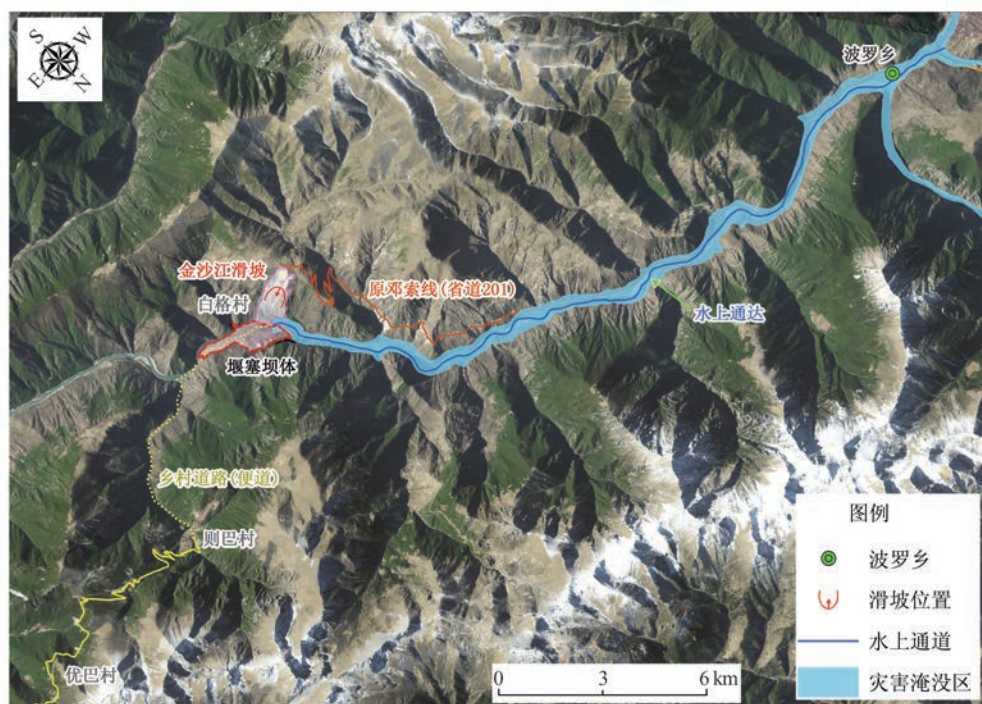
图 11 金沙江二次滑坡后灾区道路通达性分析图

本节对灾后道路通达性分析主要是基于二次滑坡后的白格堰塞湖区域高分影像地图,及时解译获取了通往堰塞湖坝体及滑坡顶底部周边的重要道路,包括省道、国道、县道及部分宽度在 4 m 左右的乡村等级道路,同时在所解译的道路网中应特别注意分析道路是否存在损毁、淹没等影响车辆通行的因素,优选救援抢险车辆及人员可快速抵达堰塞湖坝体的交通路线,最终共优选出两条通达性较好的路线可通往坝体灾区(见图 11)。其中一条为从上游由江达县城或白玉县城方向经省道 201 抵达波罗乡政府驻地北岸(政府驻地已被堰塞湖水淹没),之后经堰塞湖湖面水路直到堰塞坝体,路线长约 22 km;另一条为从下游由陆路抵达,该路线部分路段原为下游的优巴村至则学村乡村通行便道,路况较差,另有部分路段为干涸河道,路线长约 10 km。后续堰塞湖实际抢险过程表明,灾后堰塞湖排险机械、人员及物资的运输多由这两条路线抵达,因此道路通达性分析对灾
