复杂山区地质灾害机载激光雷达识别研究

郭晨, 许强, 董秀军, 等. 复杂山区地质灾害机载激光雷达识别研究[J]. 武汉大学学报 · 信息科学版, 2021, 46(10): 1538–1547.

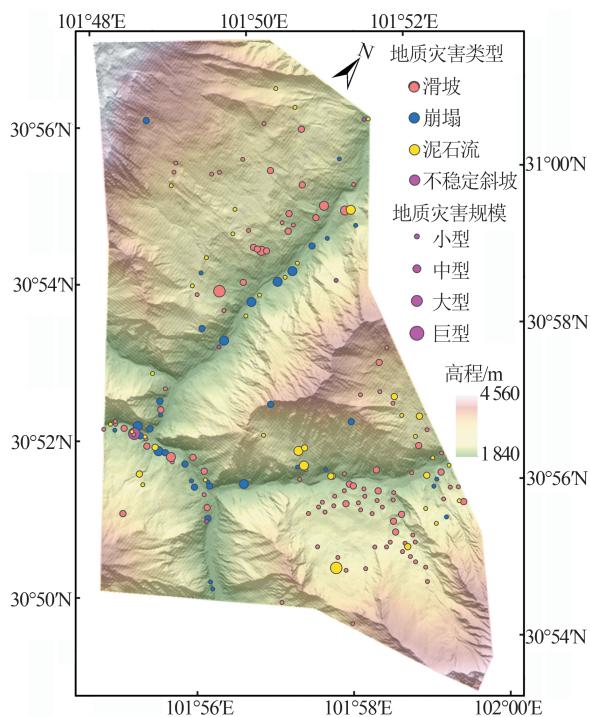
图 1 研究区入库地质灾害发育分布图

另外,由于丹巴县地处青藏滇缅印尼“歹”字型构造,川滇南北向构造与小金-金汤弧形构造和复合部位,地质历史时期漫长,构造体系复杂,地质环境脆弱,崩塌、滑坡、泥石流等地质灾害频发,属于四川省地质灾害高易发区。据四川省国土空间生态修复与地质灾害防治研究院统计,截至 2019-03-20,研究区 135 km²范围内发育地质灾害隐患高达 181 处(见图 1),约占全县地质灾害总数的 21%。随着人类活动日益增多,丹巴县内地质灾害发育呈加剧之势,多处滑坡变形复活,对当地居民生命财产安全构成了巨大威胁^[4]。如 2003 年的“6.26”及“7.11”泥石流灾害,分别造成了 50 人失踪、1 人死亡和 7 人失踪、10 人死亡的重大人员伤亡和严重的经济损失^[27];2005-02 县城建设街滑坡复活,危及丹巴半个县城的安全,国家和四川省政府高度重视,投入上千万元资金进行应急抢险和综合整治^[28-29]。丹巴县的地质灾害已严重制约了丹巴县国民经济发展,影响社会稳定繁荣。

Fig.1 Geohazards Distribution Map of Study Area Based on Field Investigation

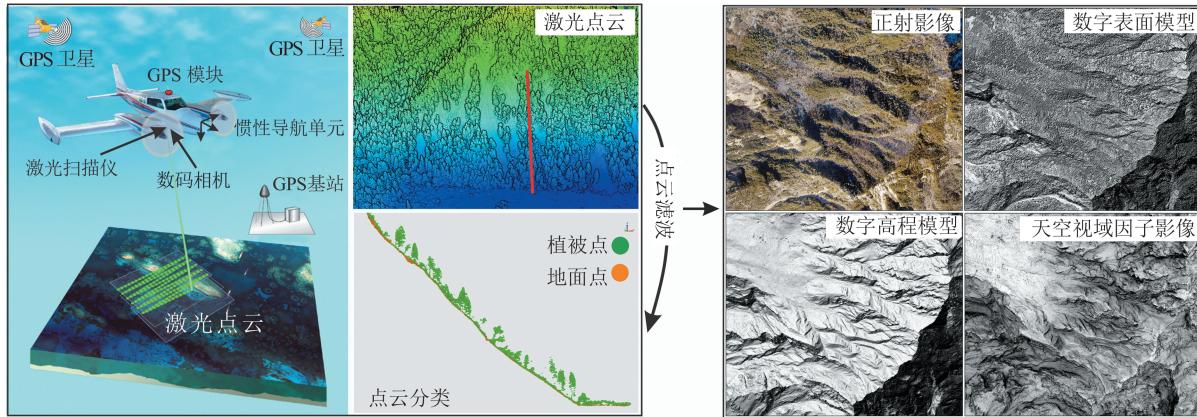
图2 机载LiDAR点云处理流程及产品

在本文研究中,机载 LiDAR 数据获取于 2019-02-13—2019-02-19,飞行平台采用 AS350 直升机,激光雷达平台采用绵阳天眼公司生产的 SKYEYE SE-J1200B 机载激光雷达系统,该系统适用于高山丘陵地区作业。激光发射器最大视场角为 50°,激光脉冲频率为 50~550 kHz。该激光雷达系统通过将激光扫描仪、定姿定位系统(position and orientation system, POS)、高分辨率数码相机、嵌入式计算机集成于一体,在航摄作业时和激光扫描仪同轴挂载了像素为 8 000 万的光学相机,可同步获取测区激光点云和航空照片。为保证数据的精度,在丹巴县城及周边区域布设 4 个地面控制点,航摄期间架设了 1 台 GPS 接收机用于同步观测。对地质灾害识别而言最有用的数据是地面点云,因此对获取到的激光点云数据首先要进行点云滤波和分类,确定地面点和非地面点。利用 TerraSolid 软件的 TerraScan 模块形成宏命令,采用渐进加密三角网滤波算法进行点云自动分类,再结合人工手动整饰在一定程度上剔除未去除干净的植被点,找回过度分类的地面点,实现点云的精细化分类。

(见图2)。在点云分类完成后,使用ArcGIS 10.3将点云数据转化为数字表面模型(digital surface model, DSM)和DEM(见图2),分辨率为0.5 m。

Fig. 2 LiDAR Data Processing and LiDAR Data Products

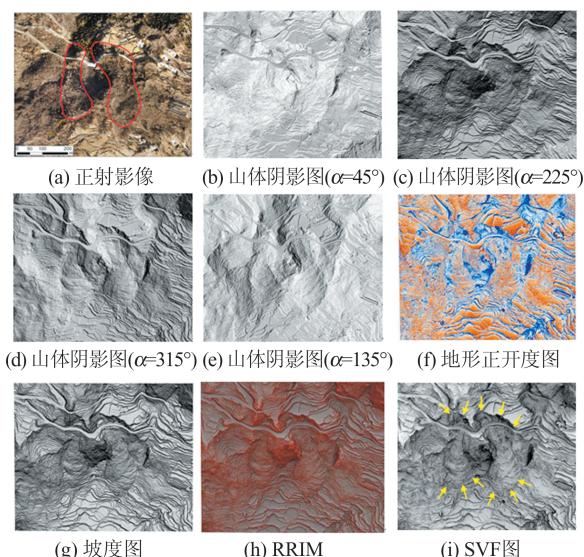
图3 不同DEM可视化方法对滑坡特征呈现的差异

图3对比了常规的几种DEM可视化方法,以目视解译的方法来评估滑坡特征的可辨识度,图3(a)为该区域的正射影像图。太阳方位角为45°时与斜坡坡向垂直,导致斜坡亮度过高没有阴影(见图3(b)),反之225°的太阳方位角与斜坡坡向一致,斜坡上阴影过重(见图3(c)),均无法真实反映滑坡的整体形态特征,在315°方位角下的滑坡特征相对最明显(见图3(d)),135°太阳方位角次之(见图3(e))。正开度图、坡度图和RRIM均不受光源角度影响,能在一定程度上反映滑坡的边界特征(见图3(f)~3(h)),但是相比较而言,SVF影像不仅能清晰展示滑坡整体边界,而且对于后缘陡坎/前缘堆积等微小地貌特征的展示都比前几种方法更清晰(见图3(i))。

Fig.3 Differences of DEM Visualization Methods on Showing Landslide Characteristics

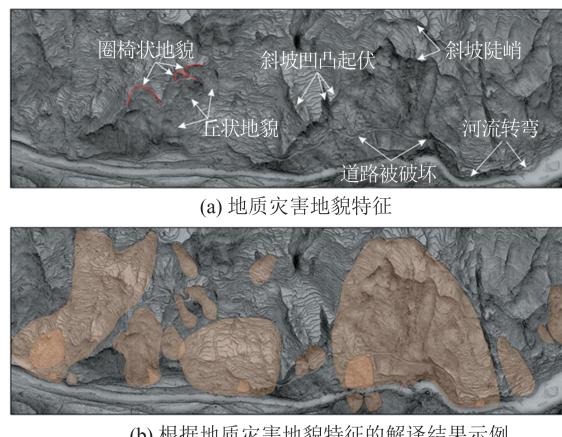
采用人工目视解译方法对研究区地质灾害进行解译。如图 5 所示, 通过观察 SVF 可视化影像上地质灾害的形态、阴影、纹理、色调等, 寻找地质灾害变形或运动过程中在地表上留下的各种地貌标志, 包括圈椅状地貌、陡坎、裂缝、堆积等直接标志, 以及破坏道路、堵塞河流而引起的道路、河流改道等间接标志(见图 5), 以此来进行灾害的识别解译。

图 5 地质灾害地貌特征及解译结果示例
Fig.5 Geohazard Morphological Characteristics in SVF Map and Interpreted Results for a Sample Area

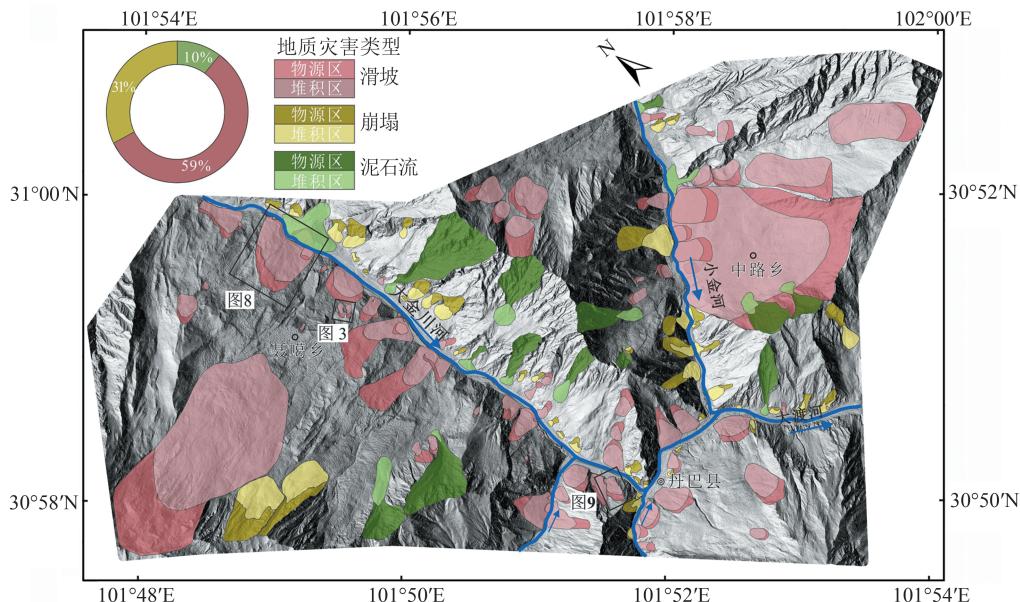
图6 研究区地质灾害机载LiDAR识别分布图

利用机载 LiDAR 数据结合 SVF 可可视化影像, 在研究区 135 km² 范围内共识别和解译出地质灾害 146 处, 依据《T/CAGHP001-2018 地质灾

害分类分级标准》和各类灾害的特征, 将解译出的地质灾害分为滑坡 ($n=86$), 崩塌 ($n=45$) 和泥石流 ($n=15$), 结果如图 6 所示。

解译出的地质灾害总面积约为 46.48 km², 占研究区总面积的 33.4%, 灾害发育面密度达 1.08 处/km²。在整个研究区识别出的最大面积和最小面积的地质灾害均为滑坡, 其面积差异较大, 滑坡最大面积约为 9.36 km², 最小面积约为 937 m²。

Fig.6 LiDAR Based Geohazard Inventory Map of the Study Area

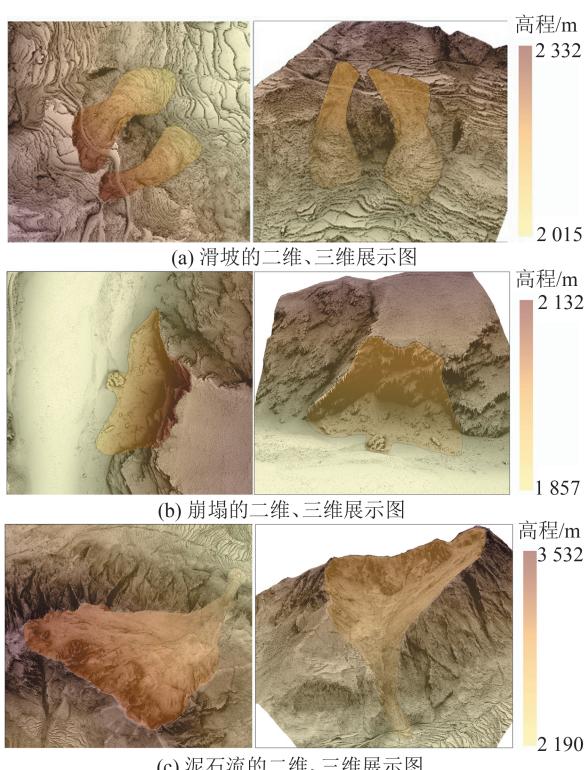
图7 滑坡、崩塌、泥石流的二维、三维展示图

滑坡是研究区最常见的地质灾害, 占灾害总数的 58.90%。结合 LiDAR 影像、文献资料以及现场调查, 研究推测这类较大规模的滑坡一般是在地震的作用下形成的^[32], 年代较为久远, 如研究区聂噶乡和中路乡解译出的两个面积约 9×10^6 m² 的滑坡; 另外一些中小型的滑坡大多是在降雨、河流掏蚀及人类工程活动(如削坡建房、公路开挖等)影响下形成的, 多发育于较老滑坡堆积体上, 为老滑坡的局部堆积体复活。这类滑坡一般海拔较低, 沿河流及公路两侧的人类聚居区分布, 具有多级滑动的特点。研究区典型滑坡如图 7(a)所示。

崩塌占研究区灾害总数的 30.82%。崩塌多发生于公路及河流两侧较为陡峭的斜坡部位, 平均坡度约 40°~50°, 面积整体相对较小, 临空面较好。具有明显的物源区和堆积区, 物源区坡度较陡, 一般大于 60°, 结构面发育, 纹理较为粗糙; 堆积区一般呈倒锥形, 坡度较缓, 纹理相对平滑。如图 7(b)所示为研究区典型崩塌。

研究区泥石流数量较少, 占灾害总数的 10.27%, 泥石流整体较为狭长, 一般具有较大的

汇水面积,有完整的物源区、流通区和堆积区。物源区较明显,发育较多小型的崩塌滑坡等物

源;流通区较为狭长,流水冲刷侵蚀痕迹清晰,沟床坡降大;堆积区为明显的扇形(见图7(c))。

Fig.7 Two- and Three-Dimensional Examples of Landslide, Rock Fall, Debris Flow

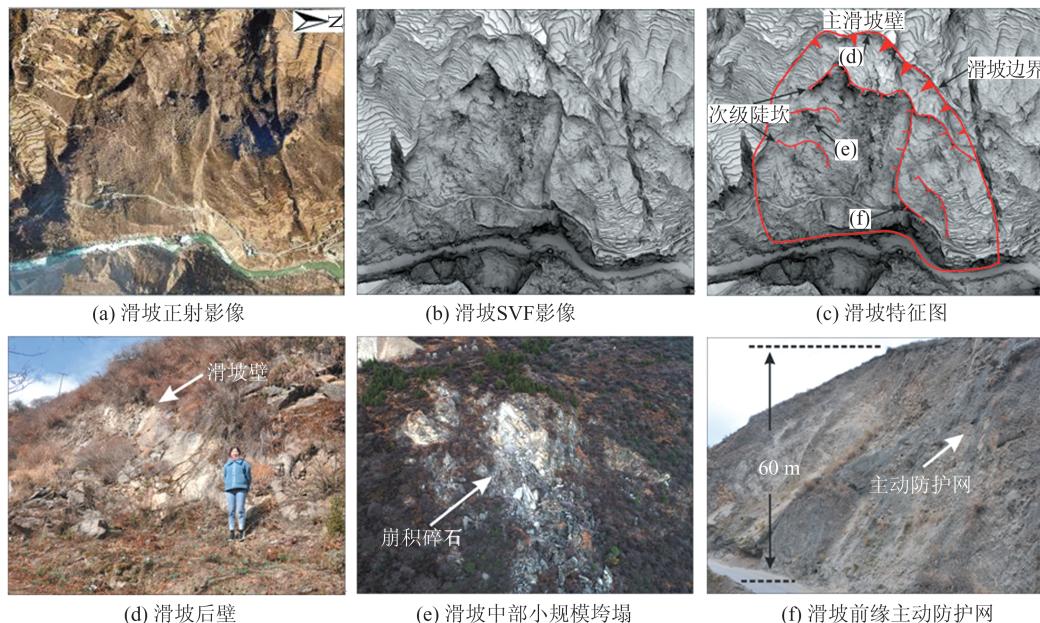
图 8 滑坡 L01 的 LiDAR 影像及现场复核照片

滑坡L01位于巴旺乡小聂呷村,前缘高程为1920 m,后缘高程为2470 m,整体高差约550 m,主滑方向约100°,整体坡度约24°。滑坡纵向长约1200 m,横向宽约1100 m,分布面积约1.01 km²。正射影像显示滑坡周围植被较发育(见图8(a)),SVF影像上显示该区域曾经发生过明显滑动迹象,且具有多级滑动特征,坡体上存在多级滑坡陡坎,次级滑动边界清晰可辨,坡体物质多为碎块石且较为杂乱(见图8(b)、8(c))。

根据现场调查判断该滑坡为一特大型土质滑坡,滑坡后缘存在明显下错变形迹象。据当地村民反映,斜坡后缘地表下错现象已出现十余年,平均每年下错3~5 cm,每逢雨季变形较为强烈,现场调查发现地表有较明显的新生裂缝(见图8(d)),宽约10 cm,延伸长0.5~3 m,走向近南北向。滑坡中后部坡表物质较为破碎,堆积较为杂乱,现场无人机拍摄的照片显示该位置处曾发生过明显垮塌(见图8(e)),有明显块石堆积,堆积物架空现象明显。滑坡前缘因公路、河流切坡临空条件较好,坡度较陡,因公路开挖形成较为高陡的边坡,垂直高差达60 m,存在局部崩塌落石现象,前缘现已架设主动防护网(见图8(f))。

Fig. 8 LiDAR and Field Investigation Result of Landslide L01

L01 滑坡威胁前缘散列居民点、省道 211 以及大金川河。

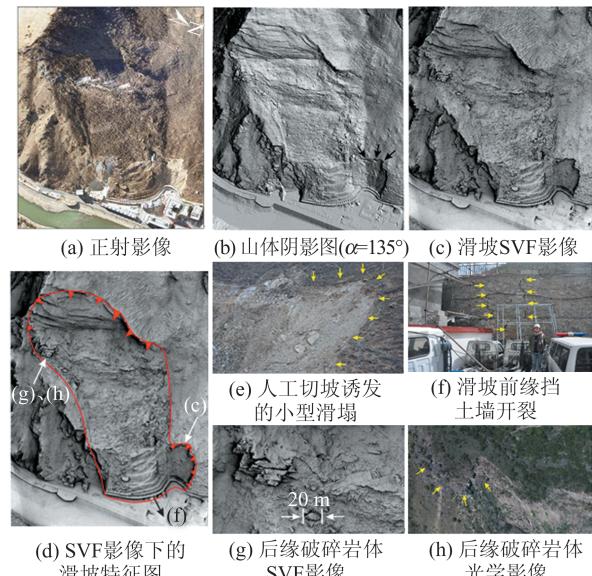
图 9 滑坡 L02 的 LiDAR 影像及现场复核照片

滑坡 L02 位于章谷镇五里牌新区大金川河右岸(见图 9(a))。滑坡平面上整体呈长舌状,相较于山体阴影图(见图 9(b)),在 SVF 影像上滑坡的整体边界更为清晰(见图 9(c)、图 9(d))。滑坡主滑方向约 40°,前缘高程 1 877 m,后缘高程 2 210 m,相对高差约 330 m。前缘地形较缓、后缘较陡,前后缘坡度分别约 25°~30°、50°~60°,整体平均坡度约 31°。滑坡纵向长约 475 m,横向宽约 260 m,分布面积约 $12.4 \times 10^4 \text{ m}^2$,平均厚度约 20 m,估算滑坡体积约为 $240 \times 10^4 \text{ m}^3$,为一大型土质滑坡。滑坡区表层覆盖物以块石土为主,块石大小不一,整体厚度较大,滑坡后部块石呈似基岩状,中前部块石土松散至稍密。

由于近几年丹巴城镇建设的快速发展,2013 年五里牌新区开始建设,开挖坡脚修建房屋造成前缘临空坡体稳定性降低,滑坡前部产生局部滑动(见图 9(e)),导致滑坡整体发生明显滑移。为阻止滑坡的进一步滑动,滑坡前缘修筑了挡墙阻滑,但近年来受雨季强降雨影响,前缘挡墙体出现鼓胀开裂、错位现象(见图 9(f)),现场调查时,根据无人机航拍影像显示,滑坡后缘还存在尚未完全解体的破碎岩体(见图 9(g)、9(h)),在地震或极端气候条件下可能沿斜坡向下滚落。滑坡威胁下方数栋住宅小区、公寓、酒店公路等以及数千人的生命财产安全。

Fig. 9 LiDAR and Field Investigation Result of Landslide L02

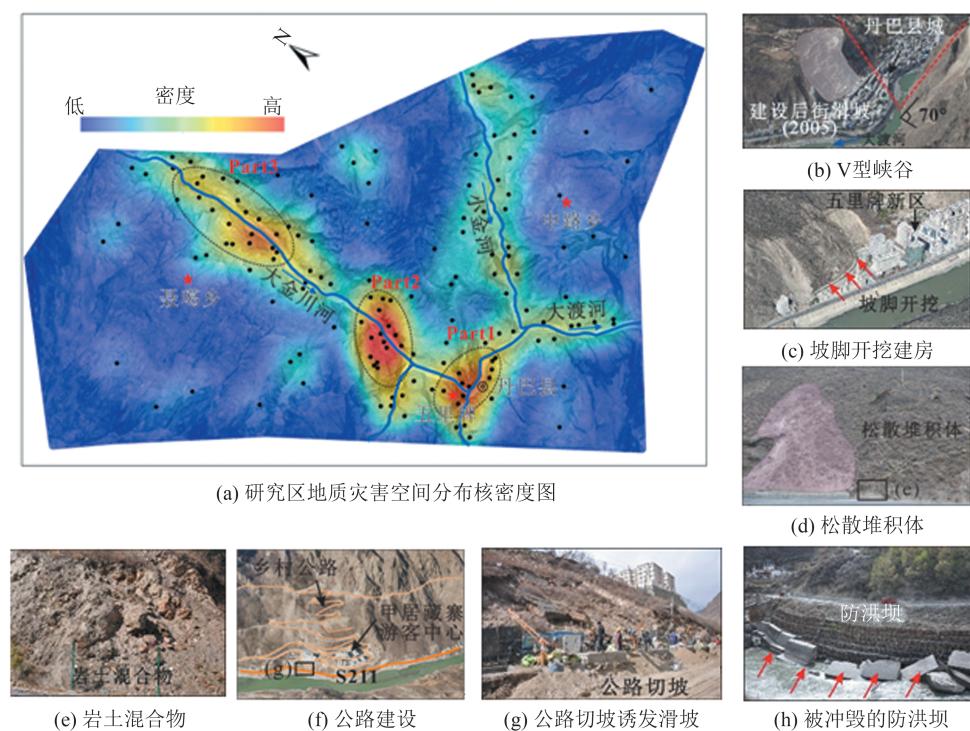
图10 研究区地质灾害空间分布核密度图及其影响因素

核密度分析可以帮助人们分析滑坡的空间分布特征^[33]。图 10(a)所示为利用 ArcGIS 10.3 软件制作的研究区滑坡分布核密度图,从图 10(a)中可以看出研究区滑坡主要沿河流及道路两侧呈线性分布,这与研究区地形极其陡峭有关,人们的生产生活主要集中于相对平缓的河谷两岸的低海拔地区,因此密集的人类活动诱发了大量的

滑坡。另外,除了沿河流线性分布以外,从图10(a)中可以看出研究区滑坡还集中分布于聂噶乡、甲居藏寨游客中心和丹巴县城-五里牌新区。研究区滑坡主要分布在这3个区域的主要原因为:

1)图10(a)最右侧的丹巴县城-五里牌区域(Part1)。因受地形条件的制约(见图10(b)),丹巴县的工程建设及城镇的扩展不得不开挖坡脚进行场地建设,一方面引起坡脚应力松弛,另一方面增加斜坡前缘有效临空面,导致斜坡局部失稳破坏从而引起古滑坡复活(见图10(c))。例如,2005年坡脚开挖建房导致丹巴县城滑坡复活^[29],危及大半个县城,后来县城不断向北发展至五里牌新区,由于继续大面积开挖坡脚修建酒店、医院等基础设施,由此又诱发了大量滑坡,如五里牌新区滑坡。

2)图10(a)中间部位的甲居藏寨游客中心

(Part2),由于该区域坡体物质为松散的土石混杂堆积物(见图10(d)),这类岩土混合物结构无序、层次多,物质组分为粉砂质粘土、碎块石土等(见图10(e)),堆积物结构松散,力学强度低,稳定性差,在地下水等外动力作用下容易产生变形破坏。加上景区游客中心以及公路的建设不可避免地诱发了大量滑坡(见图10(f)、10(g))。

3)图10(a)中最左侧的聂噶乡区域(Part3),大金川河从坡体前缘流过,该段河道狭窄,洪水季节水位陡涨陡落,据当地村民反映,该区域洪水季节水位变幅达5~12 m,由于坡体物质为大型古滑坡堆积体,受河流强烈侵蚀而具有较好的临空面,因而在河流常年掏蚀以及一定的公路切坡作用下,靠近河流的斜坡向临空方向蠕滑,诱发了大量小规模滑坡。图10(h)所示为被洪水冲毁的防洪坝。

Fig.10 Spatial Distribution Characteristics and Influencing Factors of Geohazards in the Study Area
