题目：甘肃积石山 6.2 级地震触发青海中川乡液化型滑坡-泥石流特征与成因机理  
作者：许强，彭大雷，范宣梅，董秀军，张晓超，王欣  
DOI：10.13203/j.whugis20240007  
收稿日期：2024-01-09  
网络首发日期：2024-01-16  
引用格式：许强，彭大雷，范宣梅，董秀军，张晓超，王欣. 甘肃积石山 6.2 级地震触发青海中川乡液化型滑坡-泥石流特征与成因机理[J/OL]. 武汉大学学报(信息科学版). <https://doi.org/10.13203/j.whugis20240007>

## 甘肃积石山 6.2 级地震触发青海中川乡液化型滑坡-泥流特征与成因机理\*

## Preliminary Study on the Characteristics and Initiation Mechanism of Zhongchuan Town Flowslide Triggered by Jishishan Ms 6.2 Earthquake in Gansu Province

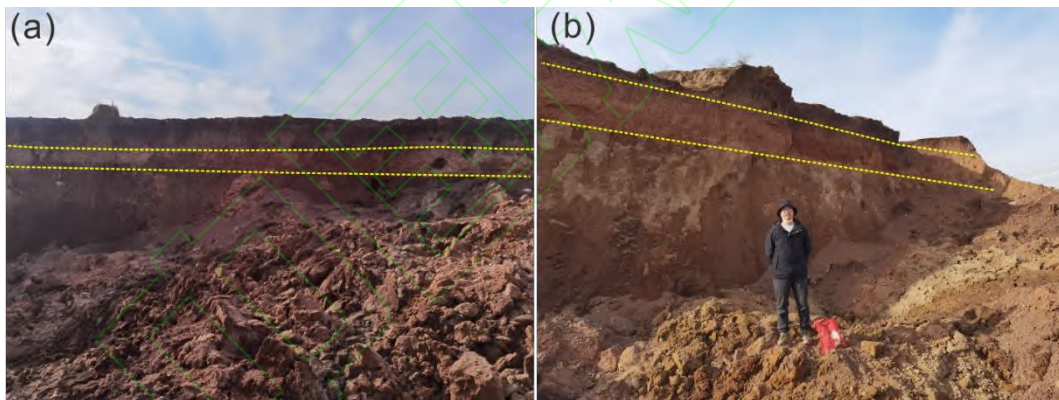
据在滑坡源区的钻孔（深度 40 m）和滑坡后壁出露剖面揭露，滑坡源区的地质结构近水平（图 4），从上到下依次为：（1）0~0.5 m 为 Q<sub>4</sub> 耕作土壤层，深棕色，粘土质粉砂质地，植物根系发育，生物扰动现象明显；（2）0.5~1.8 m 为 Q<sub>3</sub> 红黏土层，整体呈红色黏土质沉积，局部呈现灰黑色-红色-灰黑色的变化，有层理；（3）1.8~23 m 为 Q<sub>3</sub> 粉砂层（黄土层）；浊黄橙色，粉砂质地，明显饱水，看似结构保持完好，轻轻震动后，就会液化变得极为粘稠；（4）23 m 及以下（未见底）为 Q<sub>2</sub> 砂卵石层。依据滑坡源区底部取样（如图 4（b）），颗粒组成测试结果表明，滑坡体以粉粒为主，粘粒和砂粒含量较少。地震后的 12 月 25 日—29 日，通过洛阳铲和环刀采集的滑源区土体样品测试结果表明，液化层之上的粉砂层含水率约 11%~18%，滑床底部的粉砂层含水率高达 22%~25%。现场双环入渗试验结果显示，粉砂层入渗速率为  $2.17 \times 10^{-5}$  m/s。

图4 滑源区地层分布

(1) 地貌较为平坦或缓斜坡中更新世和晚更新世以来的黄土地层完整；(2) 地下水埋深较浅或者有其他水源补给；(3) 地震动超过一定强度。根据野外观察和地球物理探测，此次灾害具备以下条件（图 17）：(1) 滑源区位于台塬Ⅲ级阶地，地势平台，同时底部发育黄土地层；(2) 长期灌溉使地下水位抬升，在台塬底部形成了一定厚度的饱水黄土层（图 4），尤其是地震前滑坡源区连续三天的冬灌，入渗深度约为 3~4 m，致使浅表层含水量相对较高（图 2）；(3) 该区域处于极震区，地震动背景值最大已接近 0.5 g，加上黄土覆盖层对地震波的放大效应（放大 1.5~3.0 倍）<sup>[4]</sup>。

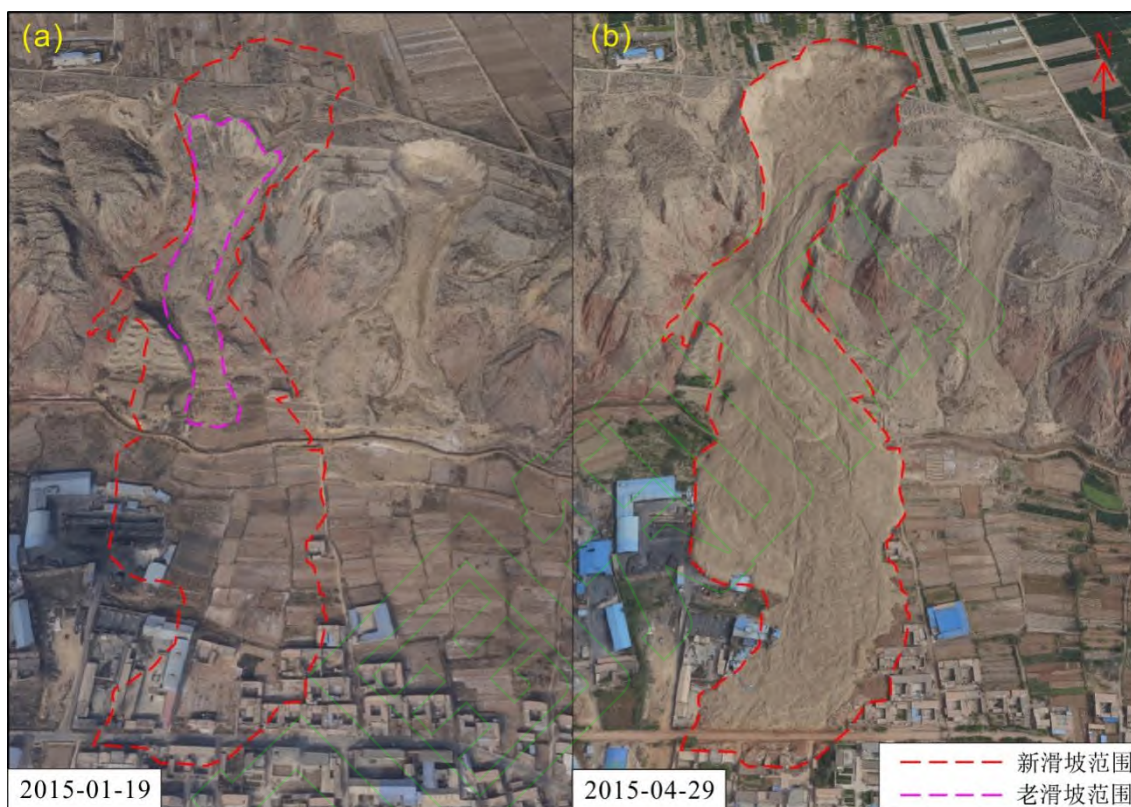
在我国黄土高原上，由于液化形成的黄土滑坡-泥流较为常见，距本次灾害事件直线距离不到 50 km 的甘肃永靖县盐锅峡镇黑方台，是最具代表性的灌溉型黄土滑坡灾害区之一<sup>[24]</sup>。自 1968 年来，在持续灌溉的影响下，地下水位抬升了近 20 m，局部抬升了约 40 m<sup>[25]</sup>，在黑方台塬边发生了黄土滑坡 200 多起，其中代表性类型为静态液化型黄土滑坡，呈现溃散性破坏特征<sup>[24,26]</sup>，2015 年 4 月 29 日发生的党川 2 号滑坡具有典型的溃散性滑坡特征（图 12）。

图 12 甘肃永靖县盐锅峡镇黑方台党川 2#滑坡发生前和发生后地形地貌<sup>[26]</sup>

台塬黄土层在地震液化失稳后，靠近台塬边缘的土体因良好的临空条件迅速解体破碎成颗粒状，并快速冲入下游的沟道，高含水的黄土颗粒迅即转化为泥石流沿狭窄的沟谷呈流体状运动（图 17）。大量的黄土滑坡实例表明，因黄土粒间粘结力较弱，滑动后很容易散体成黄土颗粒，即使含水率较低也可呈流体状运动（见图 12）。当泥石流到达金田村和草滩村一带时，因沟谷消失地势变平坦，随即以泥浆状涌入村庄，包围掩埋房屋，并造成人员伤亡。上述现象和过程在遥感影像中已得到充分反映和证实，也与当地村民的目击证据相吻合，即地震后沟道泥石流随即发生，而包围掩埋金田村和草滩村的泥石流是地震后一定时间后（大概 10 min 左右）才抵达。

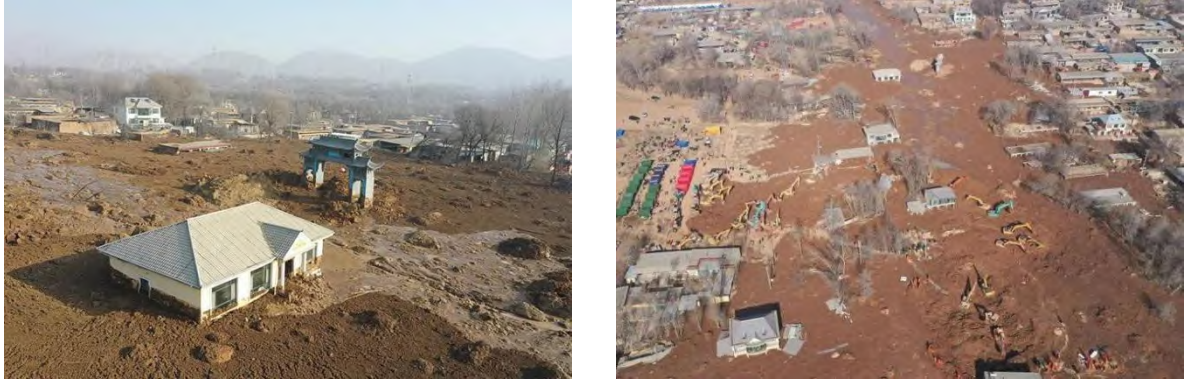
图 13 金田村掩埋后照片和搜救现场（新华社摄）

地震发生后，奋斗在一线的记者发布了宝贵的救援照片（图 13），一些专家根据救援照片和现场非常稀软的泥土，结合以往的工作经验，给出了“青海海东民和县中川乡发生局地砂涌”，并在媒体上迅速传播。有些专家通过公众号发表观点，认为这是“平地泥石流”。笔者团队通过对 12 月 20 日应急管理部国家减灾中心提供的 10 cm 分辨率无人机影像的解译分析，认为金田村和草滩村出现的成片分布的高含水淤泥应为“地震滑坡-泥流”，而非“砂涌”<sup>[27]</sup>。

Fig. 13 Photos of Jintian Village after burial and search and rescue scene (taken by Xinhua News Agency)

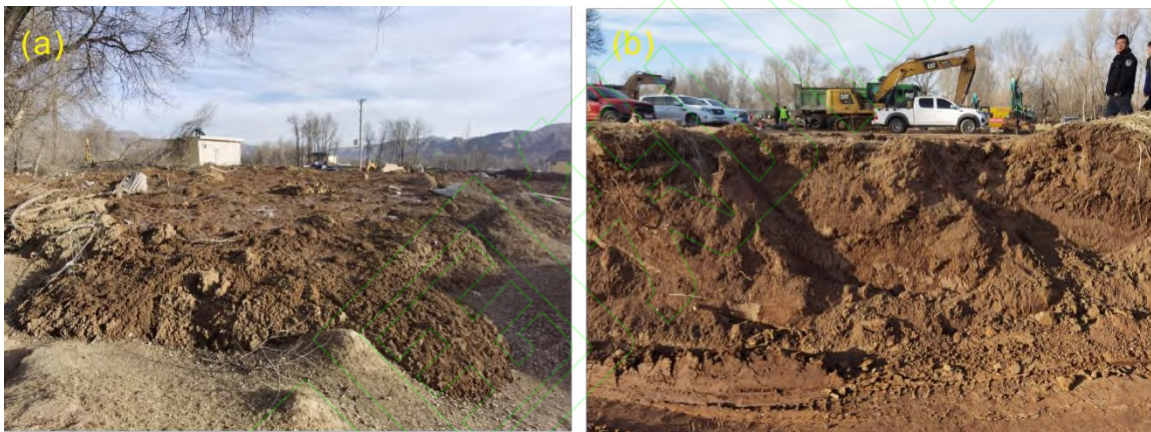
在现场救援工作接近尾声时，笔者团队于 12 月 25 日—29 日对此次地震滑坡-泥石流灾害事件的滑源区和流通堆积区进行了详细的调查，并试图寻找公众比较关心的“砂涌”或者“平地泥石流”的证据。通过金田村现场的堆积体特征和挖掘机开挖救援现场的土层，说明这些非常稀软的泥土是从后山台塬上流下来的（图 14），并不是所谓的地震引发的就地“平地泥石流”或“砂涌”。

图 14 (a) 金田村泥石流堆积呈明显的流动特征；(b) 救援现场挖掘的地表以下土壤
